PROGETTO PER LA MESSA IN SICUREZZA DELLA VECCHIA PIANTA DELLO SCOGLIO DELL'ULIVO E PER LA MESSA A DIMORA DI VIRGULTO DELLA STESSA SPECIE

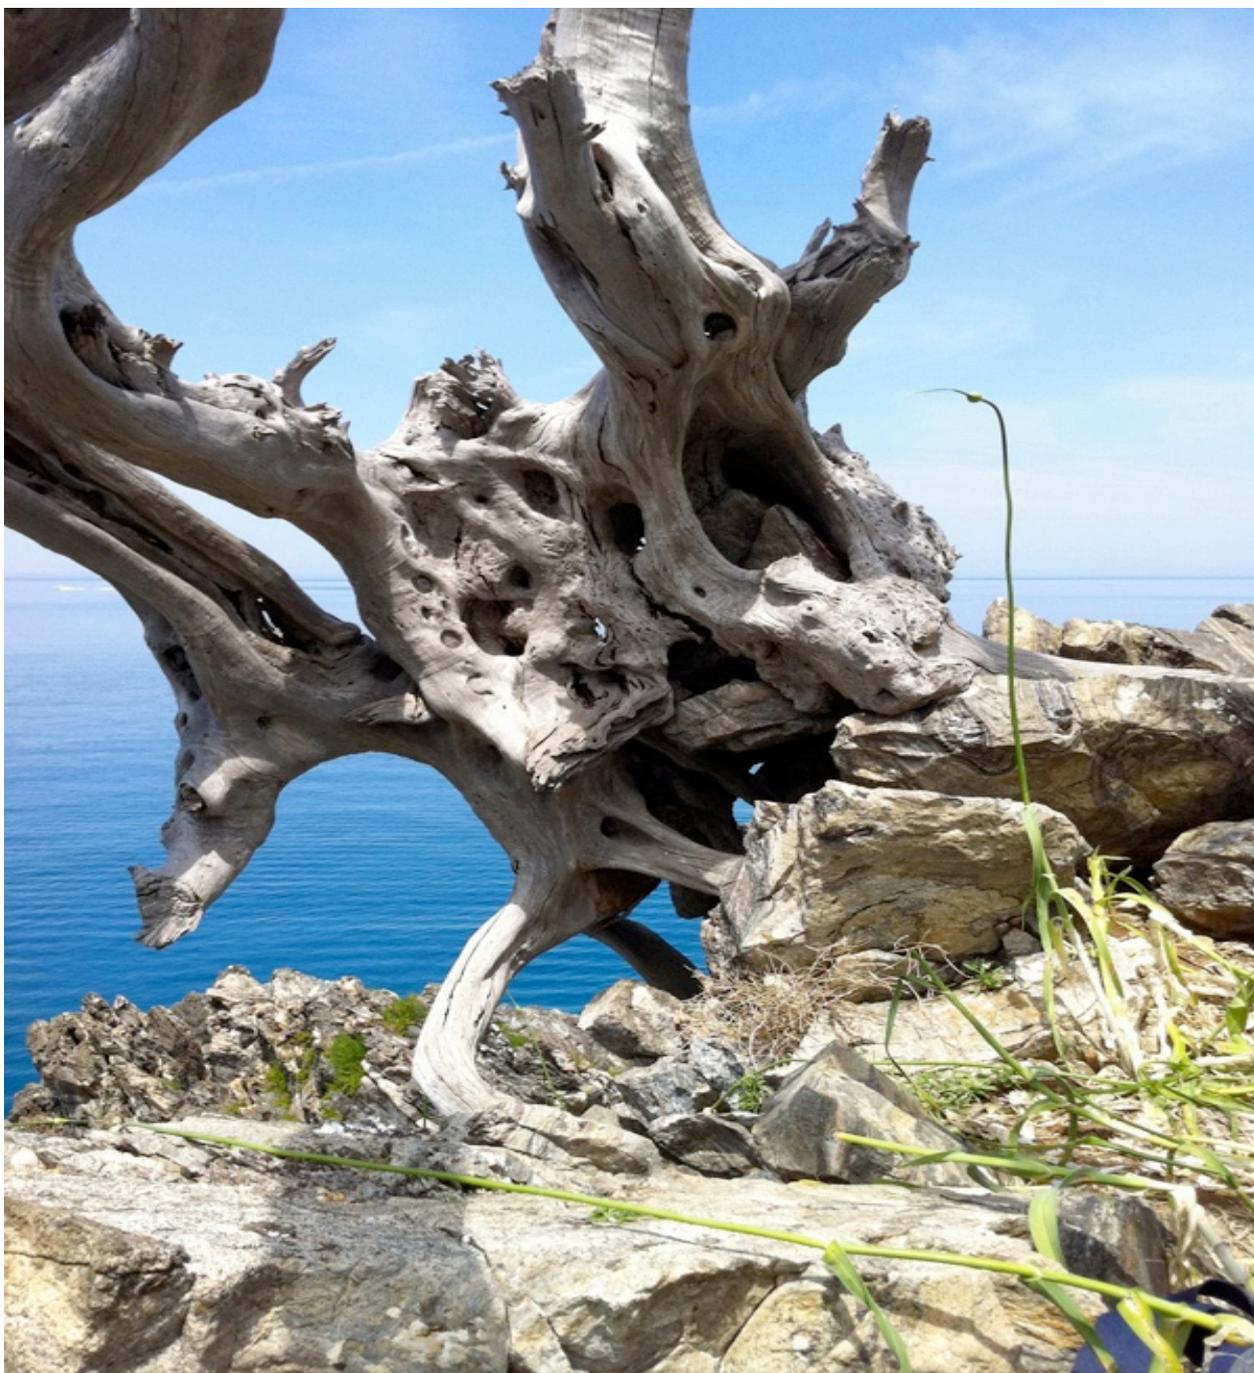
Nella parte centrale del tronco (sicuramente provocata dalla leva naturale che i rami protesi a bandiera, esercitano) si è quindi formata una **grave fessurazione**

che potrebbe portare ad una imminente divisione dello stesso, lungo una linea vagamente verticale.

La forza esercitata per gravità dal pesante tronco e la leva che i suoi rami esercitano anche in assenza di vento, hanno contribuito a provocare la lesione sopra descritta che, a sua volta, determinerà la divisione in due del tronco e la perdita della sua parte sinistra che costituisce la sua maggior parte dalla quale si dipartono due dei tre principali rami.

Per evitare tale **pericolo è necessario operare il cerchiaggio del tronco, applicandovi un robusto collare** in grado di stringerlo e, quindi, di sopportare le suddette trazioni, impedendo l'allargamento delle fessure esistenti e, così, la divisione del tronco che si spaccherebbe fatalmente in due se la frattura evidenziata dovesse completarsi, estendendosi ancora di qualche centimetro verso l'alto.

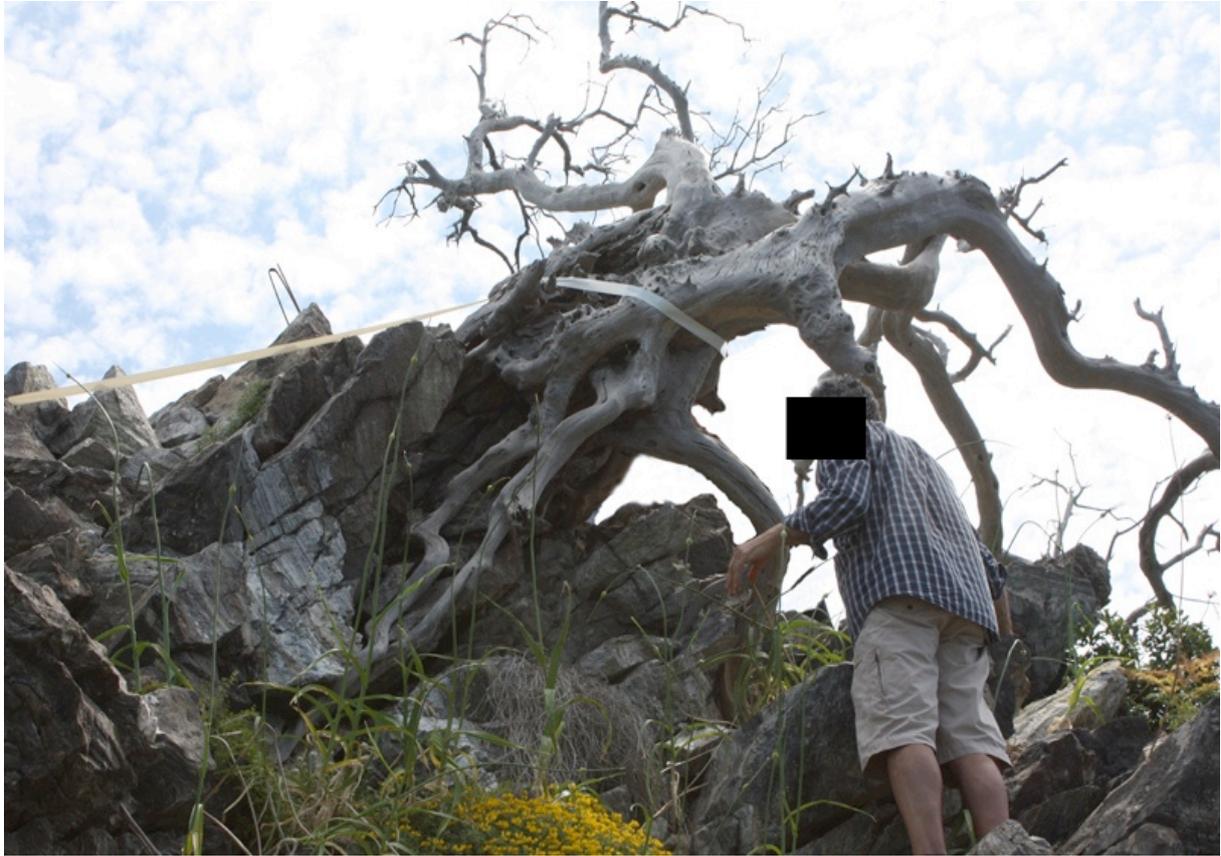
La parte destra del tronco (osservato da terra) è ancora **poggiata sulla roccia ed è precariamente trattenuta** sul sito da più radici che si dipartono dalla sua base, con andamento verso Nord-Nord-Ovest; **la parte sinistra** dello stesso, da cui si

dipartono due dei tre rami principali, fortemente protesi a bandiera, quasi orizzontalmente, verso la terraferma, invece, **risulta priva di appoggio** per via **dell'assenza di roccia** (evidentemente sgretolata e crollata nella parte sottostante) e **priva di sostegno**, essendo le relative **radici spezzate ovvero sospese nel vuoto**.

Considerata, poi, l'assenza di appoggio sopra descritta e la precarietà delle radici, è necessario che i **collari**, eventualmente collegati tra di loro, **vengano ancorati alla roccia con dei tiranti** della lunghezza fino a metri cinque da posizionare parallelamente alle stesse radici che in atto svolgono ancora, seppure precariamente, la medesima funzione, in maniera tale che l'eventuale definitivo cedimento delle stesse possa essere automaticamente compensato dalla presenza dei più robusti tiranti d'acciaio.

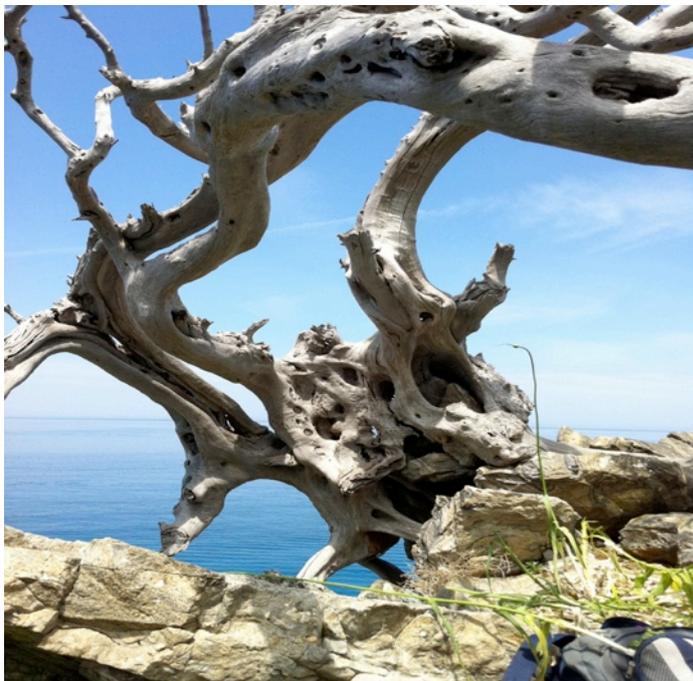
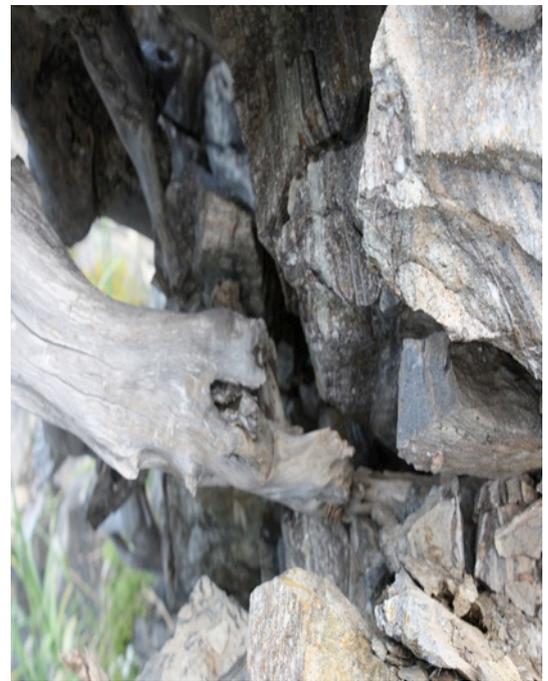
Il tronco suddetto (osservato sempre dalla terraferma) si presenta peraltro **fortemente inclinato sulla sinistra** e, quindi, proprio nella **direzione in cui lo stesso è privo di sostegno e di valide radici**.

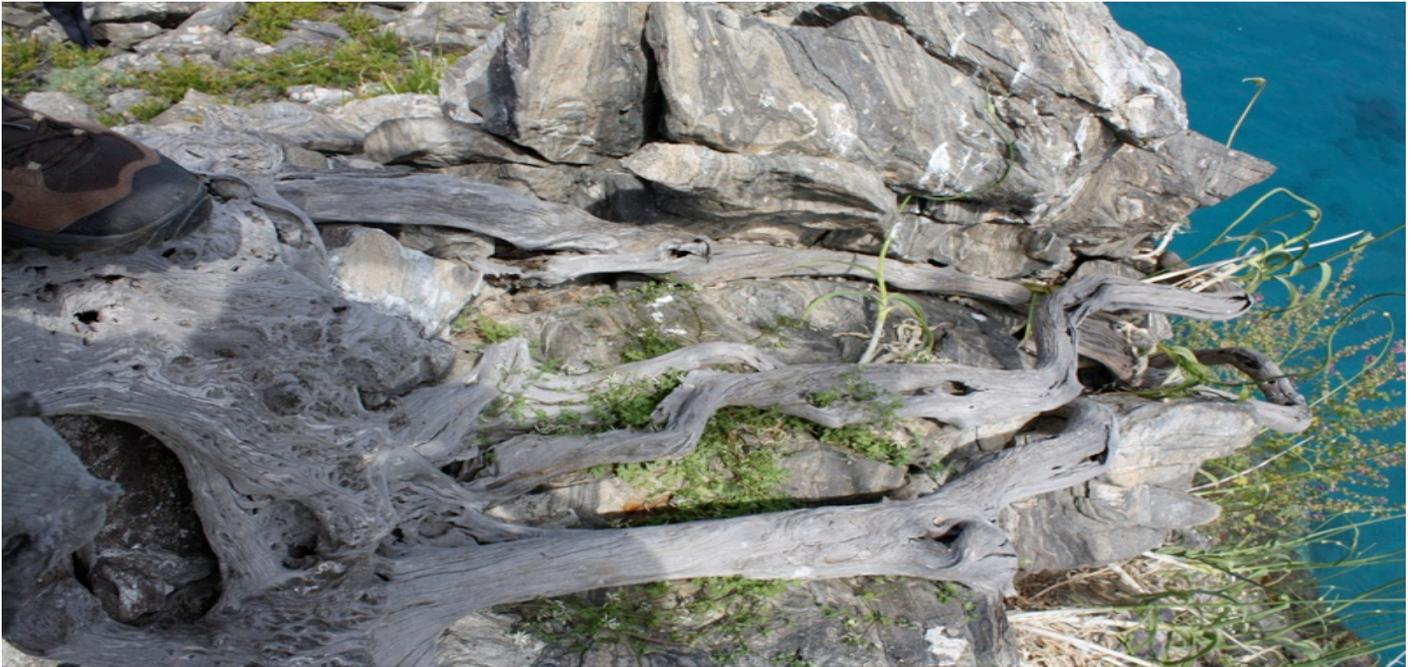
(Nella foto sopra: tre lunghe radici, lato Nord, che allo stato trattengono precariamente la pianta. **Uno dei tiranti di acciaio** avrà lo stesso andamento)

Per effetto del descritto sbilanciamento della pianta, **le radici esistenti** dal lato opposto (Nord) stanno svolgendo, ormai da molti anni, la sola **funzione di “tiranti”** e non sarebbero in grado di svolgere quella di “puntoni”, sia per il deterioramento ligneo già descritto, sia per il loro andamento/posizionamento fuori dalla linea ideale di forza utile per tale funzione.

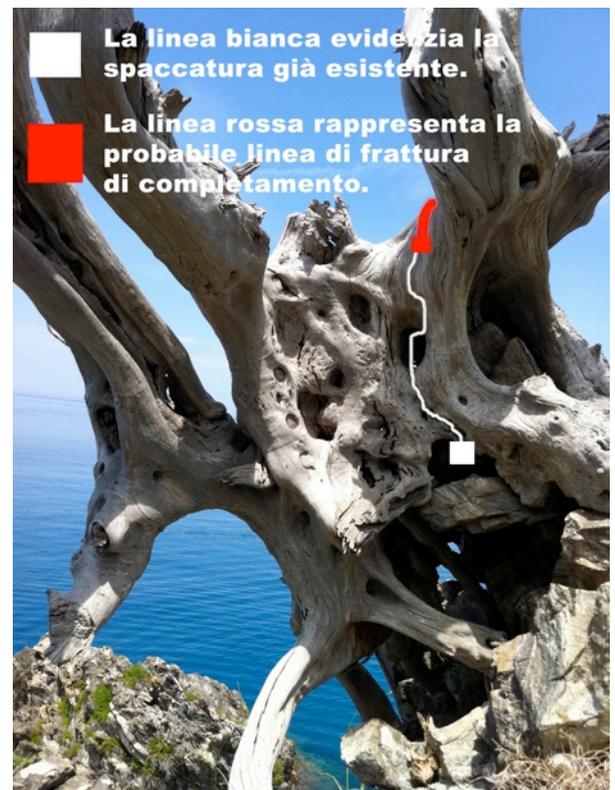
I PROCESSI DEGENERATIVI HANNO INTERESSATO ANCHE LA ROCCIA CHE FORMA LO SCGLIO

La roccia della sommità dello scoglio, esattamente quella su cui era cresciuta la pianta di olivastro, **si presenta con evidenti linee di frattura e con profondi fenomeni di sgretolamento** ed è stata **interessata da fenomeni di crollo**, tanto che allo stato si può affermare che la stessa è tenuta insieme soltanto dalle radici della pianta.

Da tale lato, tuttavia, si potrebbe intervenire anche successivamente, **ricostruendo**, con **rigorose tecniche di ingegneria naturalistica**, la parte di **roccia crollata** che ha lasciato il tronco senza appoggio, utilizzando lo stesso materiale presente sul posto, staccatosi dal sito nel corso degli anni. In tal caso, i puntoni potrebbero essere completamente nascosti.

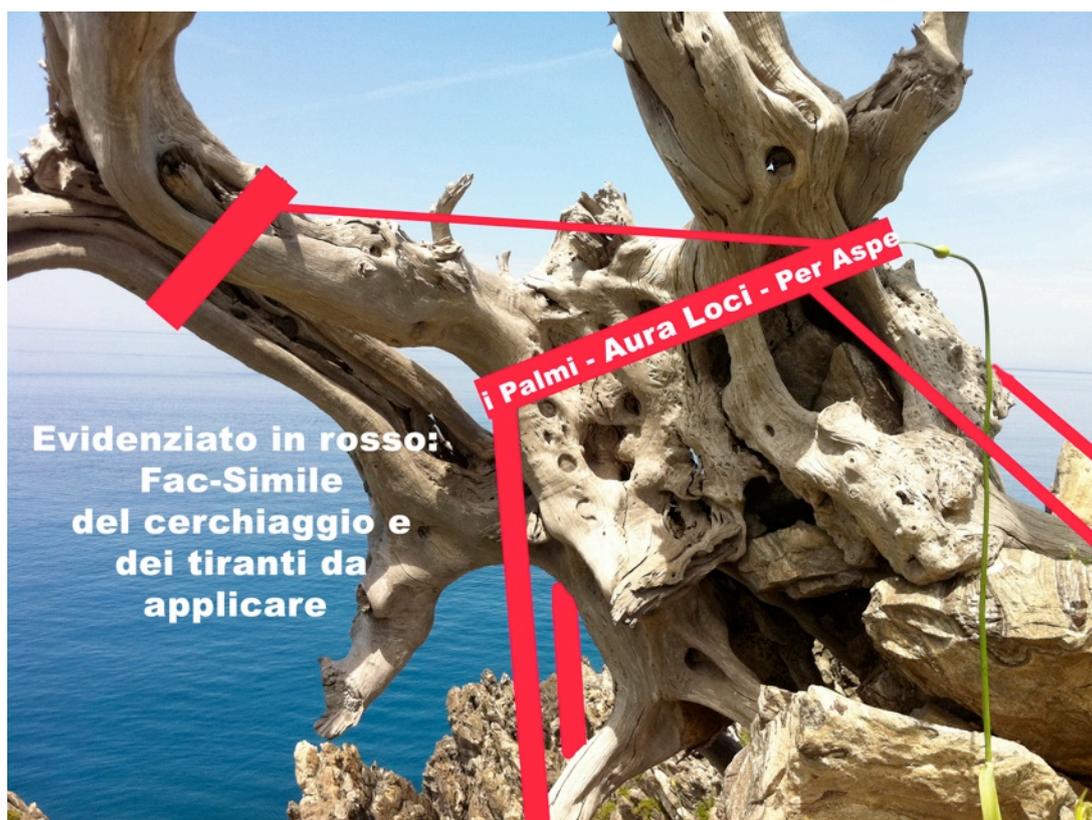
La posizione dei collari, dei tiranti e dei puntoni, raffigurata nella foto, è solo **approssimativa**, per cui in fase esecutiva sarà migliorata e adattata alle esigenze funzionali ed estetiche.

Il materiale impiegato per il cerchiaggio ed i tiranti sarà costituito da barre di acciaio inox aventi sezioni comprese tra mm. 20 x 80 e mm. 10 x 50, per parte del collare principale che sarà formato da più pezzi imbullonati; di mm. 10 x 40, per i tiranti; per il collare secondario barre di acciaio inox di sezione di mm. 10 x 40 o 50; per i puntoni è previsto l'uso di tubolare di acciaio inox di mm. 80 ovvero 100, con sezione di mm. 3. La bulloneria, sempre di acciaio inox avrà un diametro di mm. 20, o maggiore. La resistenza del suddetto materiale è stimata come di gran lunga superiore, di almeno quattro volte, a quella indispensabile per fissare la pianta sullo scoglio.

Considerata l'inclinazione e le componenti delle varie forze in campo, è previsto un numero massimo di quattro tiranti e di due puntoni, oltre ai due piccoli tiranti, di sezione inferiore di collegamento dei due collari. Non si esclude, tuttavia, che in base alle verifiche che saranno effettuate in corso d'opera si possa optare per l'installazione di soli tre tiranti, con la esclusione, temporanea ovvero definitiva, dei puntoni che risulterebbero più visibili, ancorchè soltanto da Est.
