PROGETTO PER LA MESSA IN SICUREZZA DELLA VECCHIA PIANTA DELLO SCOGLIO DELL'ULIVO E PER LA MESSA A DIMORA DI VIRGULTO DELLA STESSA SPECIE

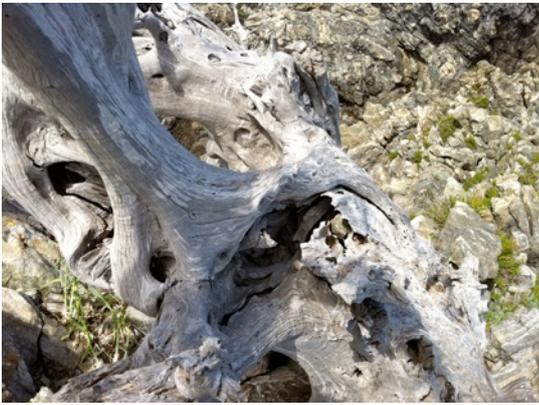
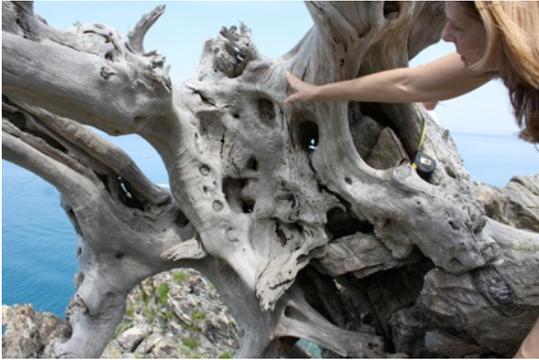
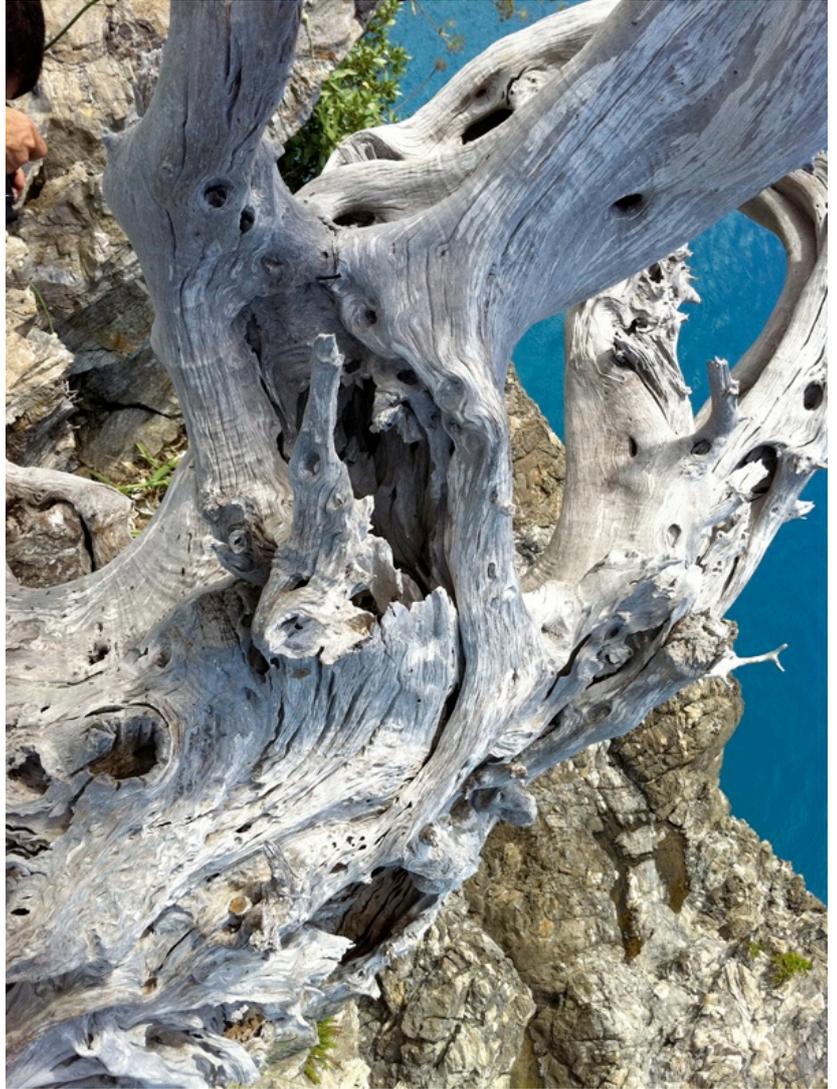
A seguito di appositi sopralluoghi, eseguiti sullo Scoglio Dell'Ulivo, è emerso in maniera assolutamente chiara che **il legno della vecchia pianta**, ormai secca da oltre trenta anni, **è gravemente deteriorato** da processi naturali che nel tempo hanno comportato **perdita di materiale ligneo**, verosimilmente dovuta a carie e/o ad aggressione da parte di insetti, ivi comprese le formiche, presenti, numerosissime, sul posto.

Il tronco ed i rami, inoltre presentano evidenti lesioni e fessurazioni che li attraversano spesso da parte a parte.

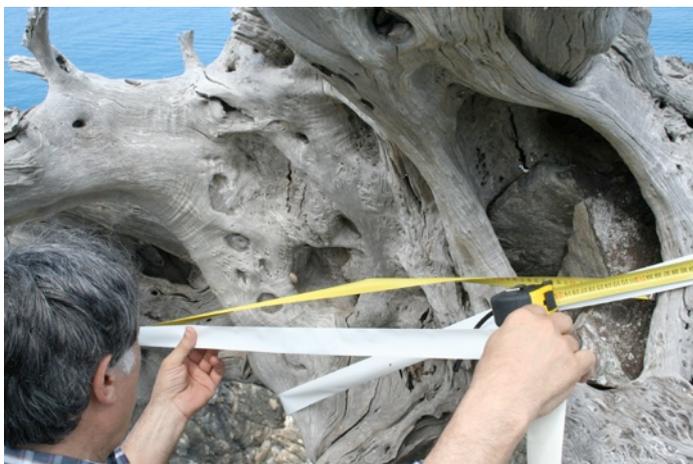
Il tronco della pianta, ultrasecolare, nella zona superiore del colletto (punto di intersezione tra fusto e radice) si è sviluppato notevolmente in larghezza (con una forma molto irregolare appiattita, soprattutto

da un lato) con un perimetro da m. 2,5 a 3,5, a seconda del punto in cui viene misurato. L'apparato radicale (che ha formato la grossa "ceppaia"), alquanto esteso e molto superficiale, è costituito principalmente da radici (di circa 15 centimetri di diametro nella parte iniziale) avventizie che si sono espanse lateralmente e superficialmente, all'interno di fenditure ovvero fuori,

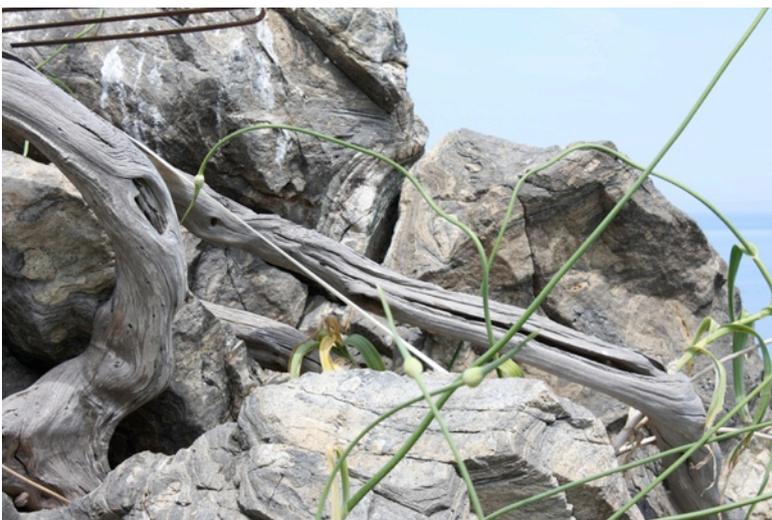
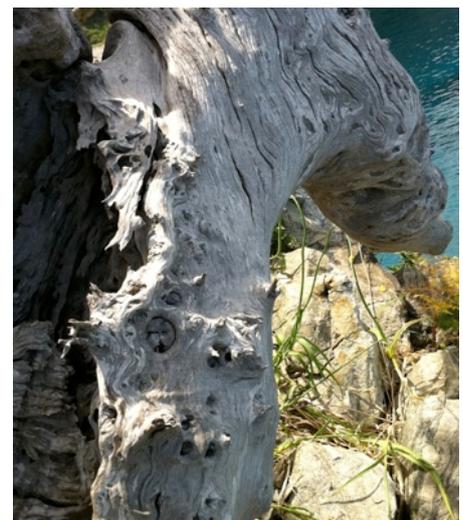
raggiungendo lunghezze ragguardevoli, spesso superiori ai dieci metri. Anche le radici si presentano a volte spezzate ed a volte con forti processi degenerativi. Il tronco, pur essendo unitario, dà l'idea di essere formato da due tronchi accostati dai quali si dipartono i rami ancora esistenti.

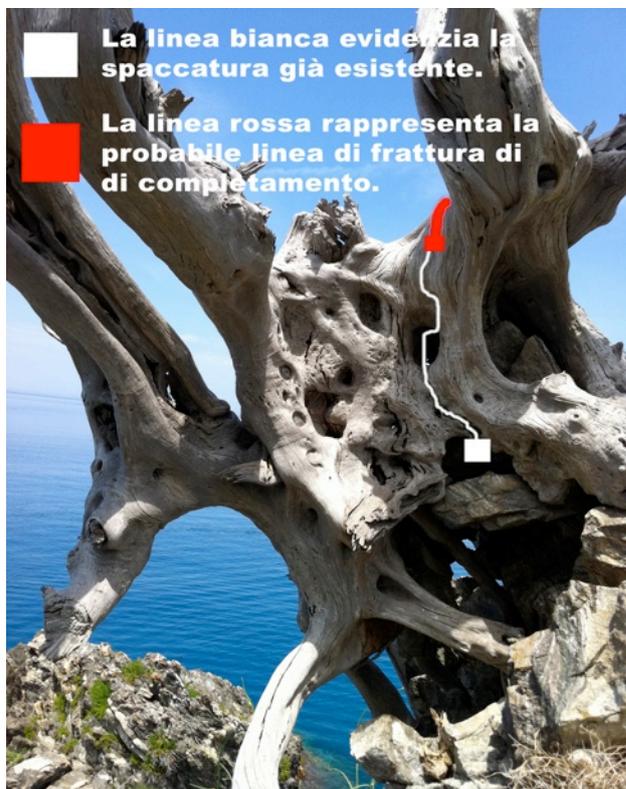
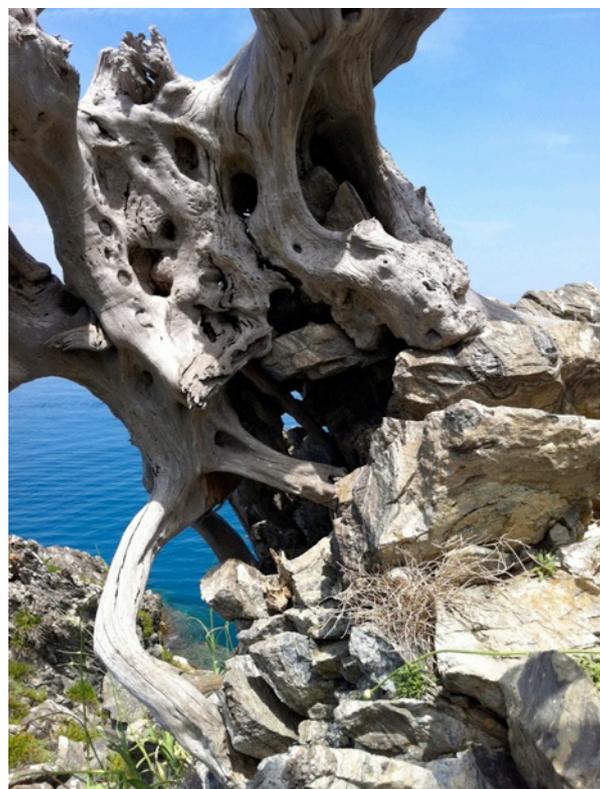
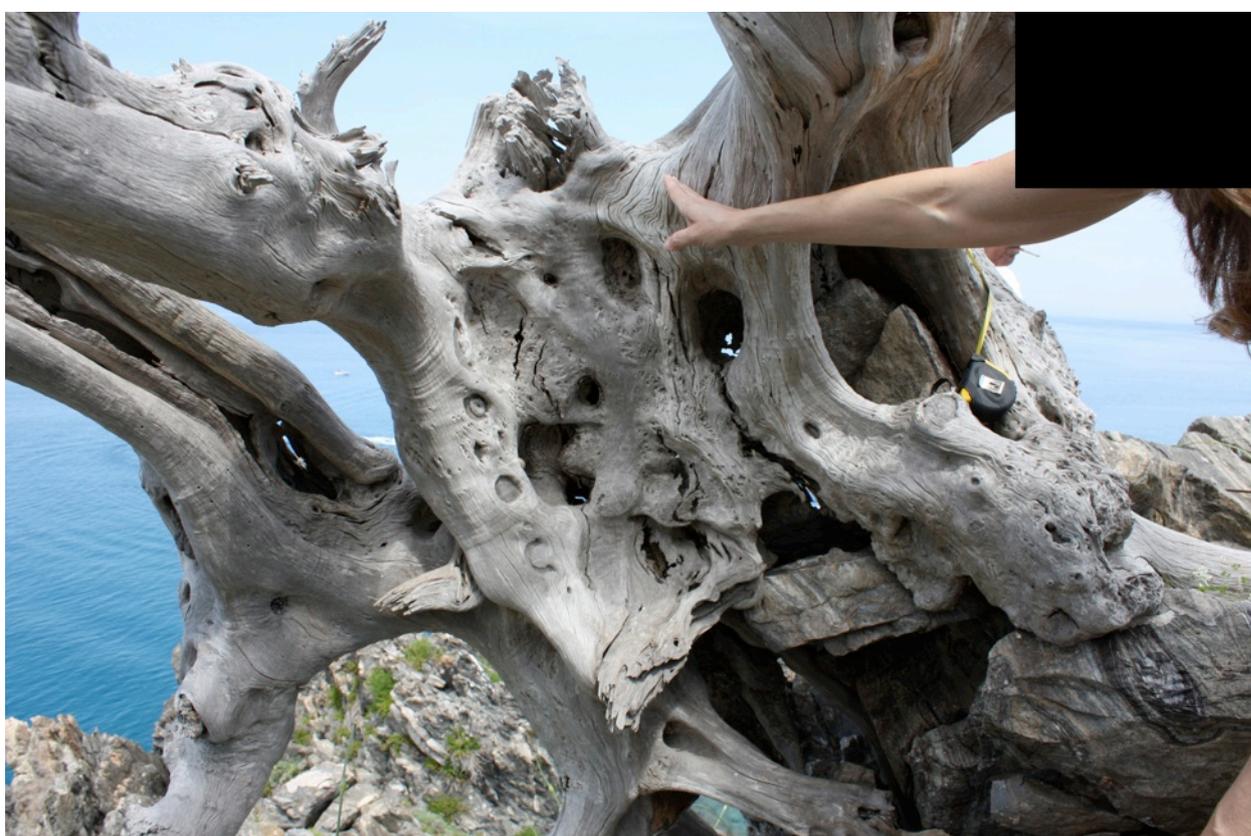
La forza esercitata per gravità dal pesante tronco e la leva che i suoi rami esercitano anche in assenza di vento, hanno contribuito a provocare la lesione sopra descritta che, a sua volta, determinerà la divisione in due del tronco e la perdita della sua parte sinistra che costituisce la sua maggior parte dalla quale si dipartono due dei tre principali rami.

Per evitare tale **pericolo è necessario operare il cerchiaggio del tronco, applicandovi un robusto collare** in grado di stringerlo e, quindi, di sopportare le suddette trazioni, impedendo l'allargamento delle fessure esistenti e, così, la divisione del tronco che si spaccherebbe fatalmente in due se la frattura evidenziata dovesse completarsi, estendendosi ancora di qualche centimetro verso l'alto.
